Asbestinventarisattest

Eindestraat 13, 3473 Kortenaken

Attestnummer : **20261013-000066.000**
Uitgegeven op : **13.10.2026**
Geldig tot : **13.10.2036**

Niet-asbestveilig

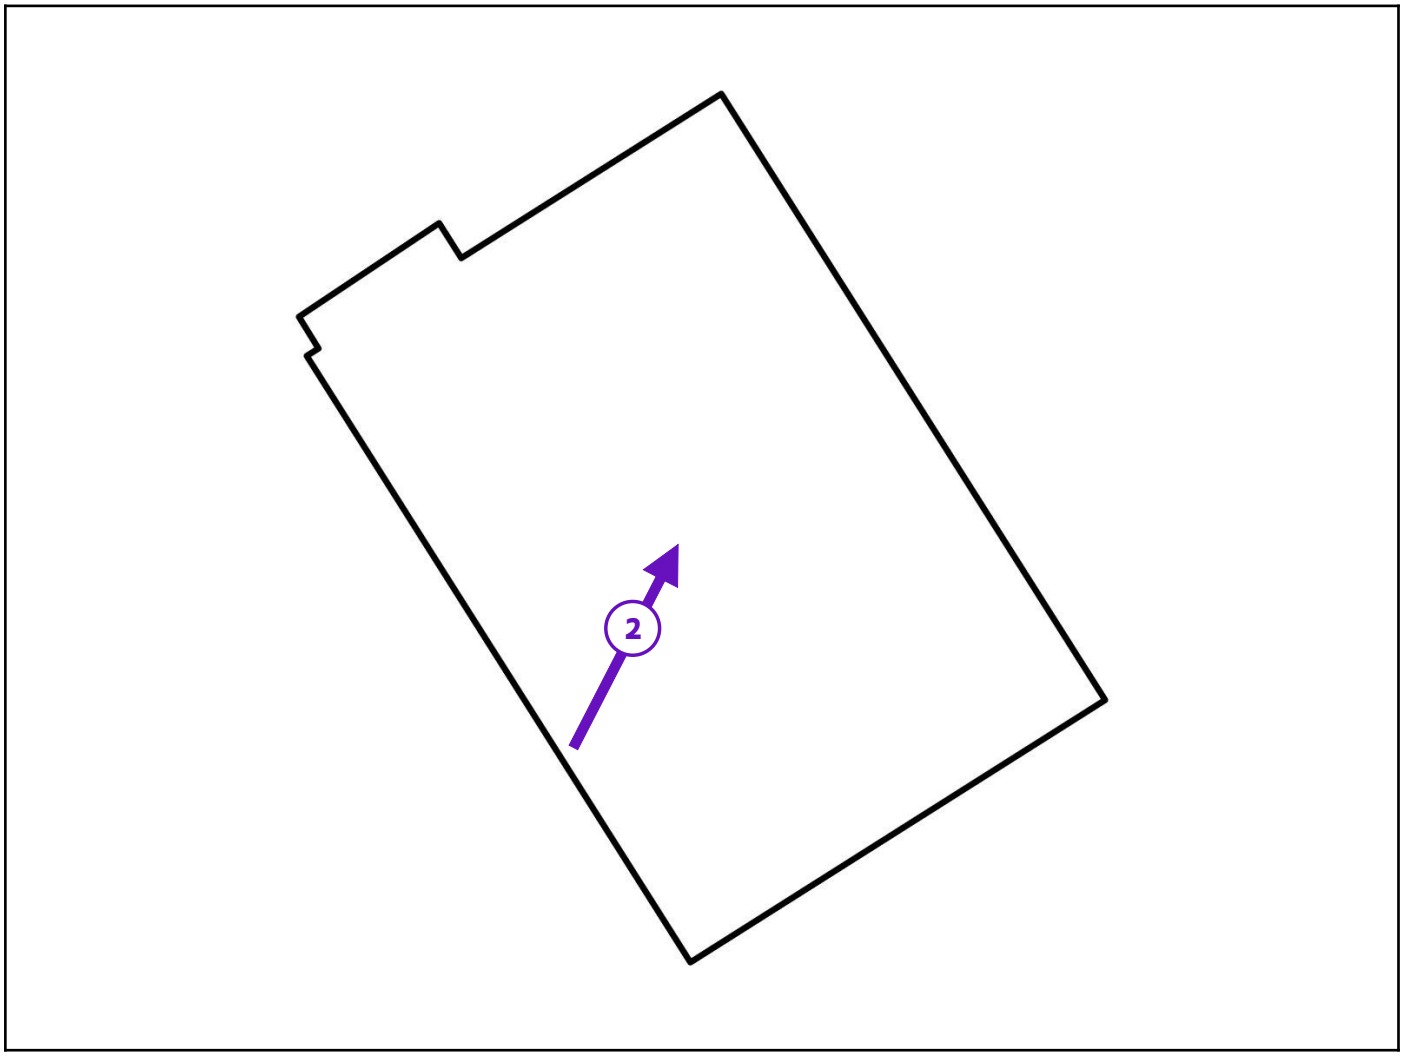
Plan 1.1: Zolder

Beschrijving	Type	Actie
2. Schouw	Beperking	-

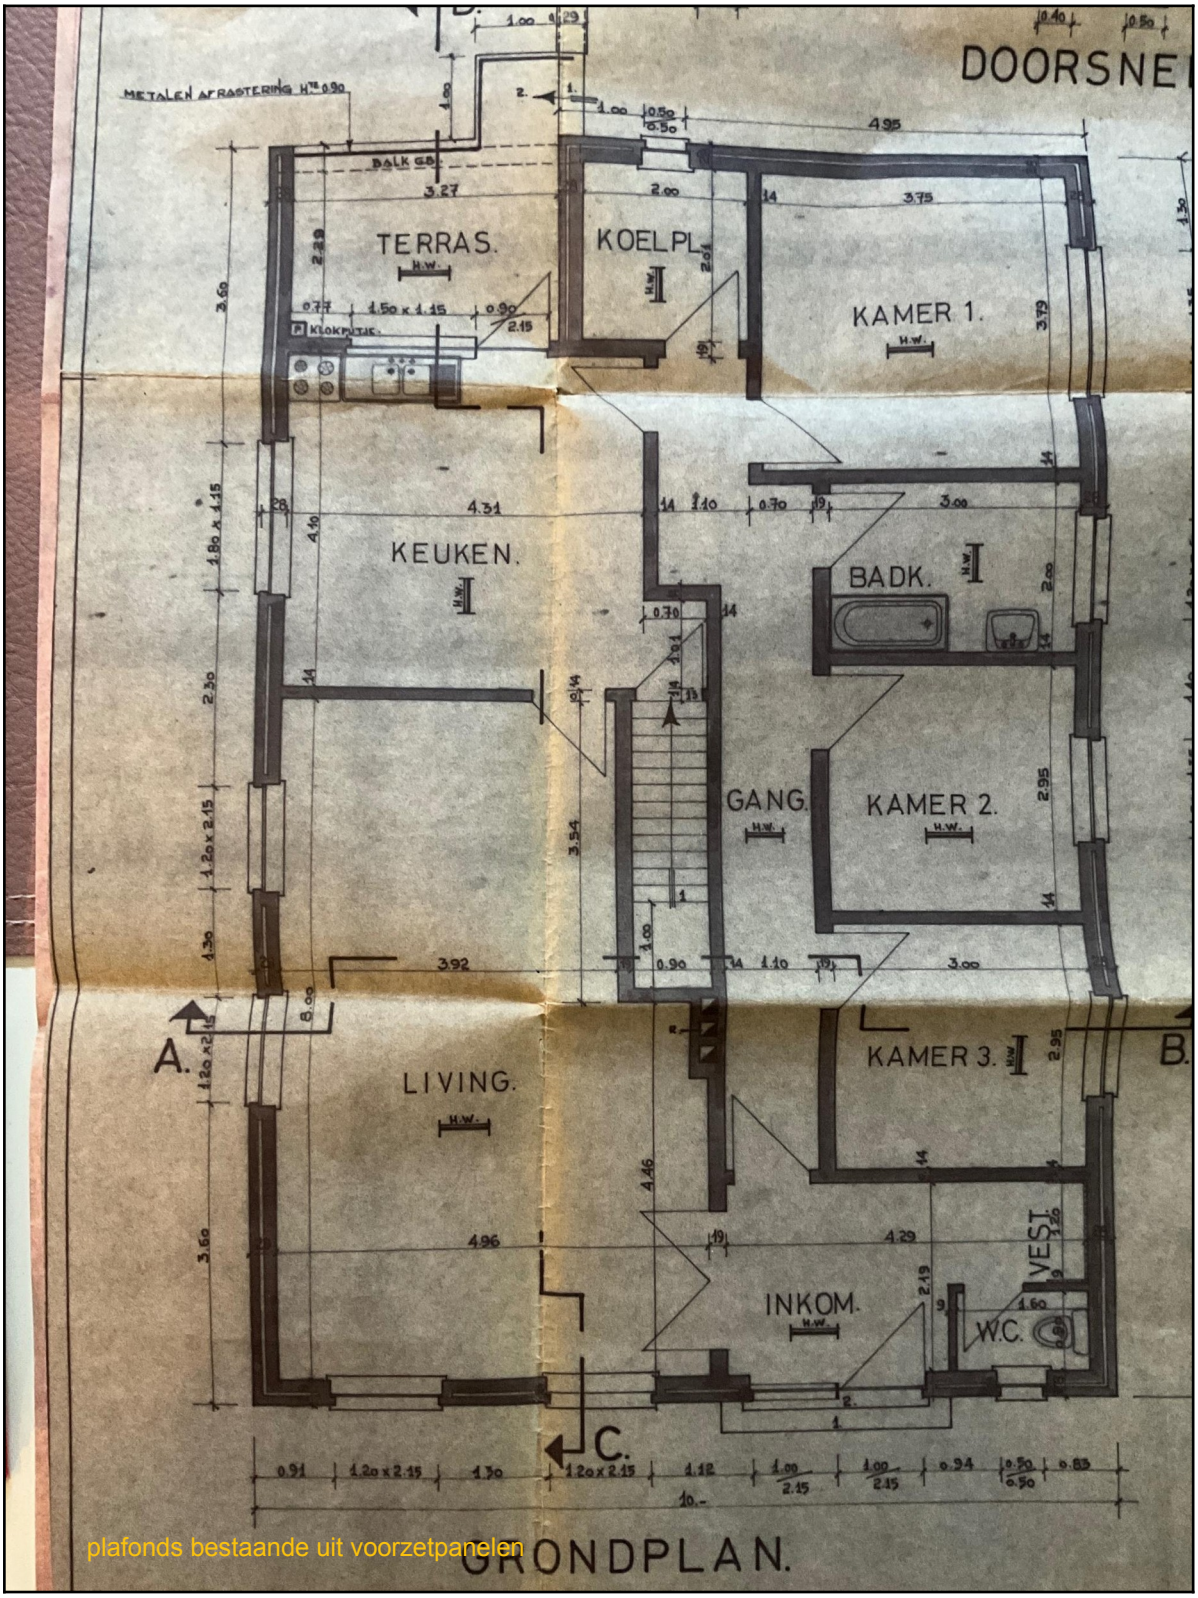
Plan 1.3: Niv +0 plafonds

4. Plafonds bestaande uit voorzetpanelen	Advies	-

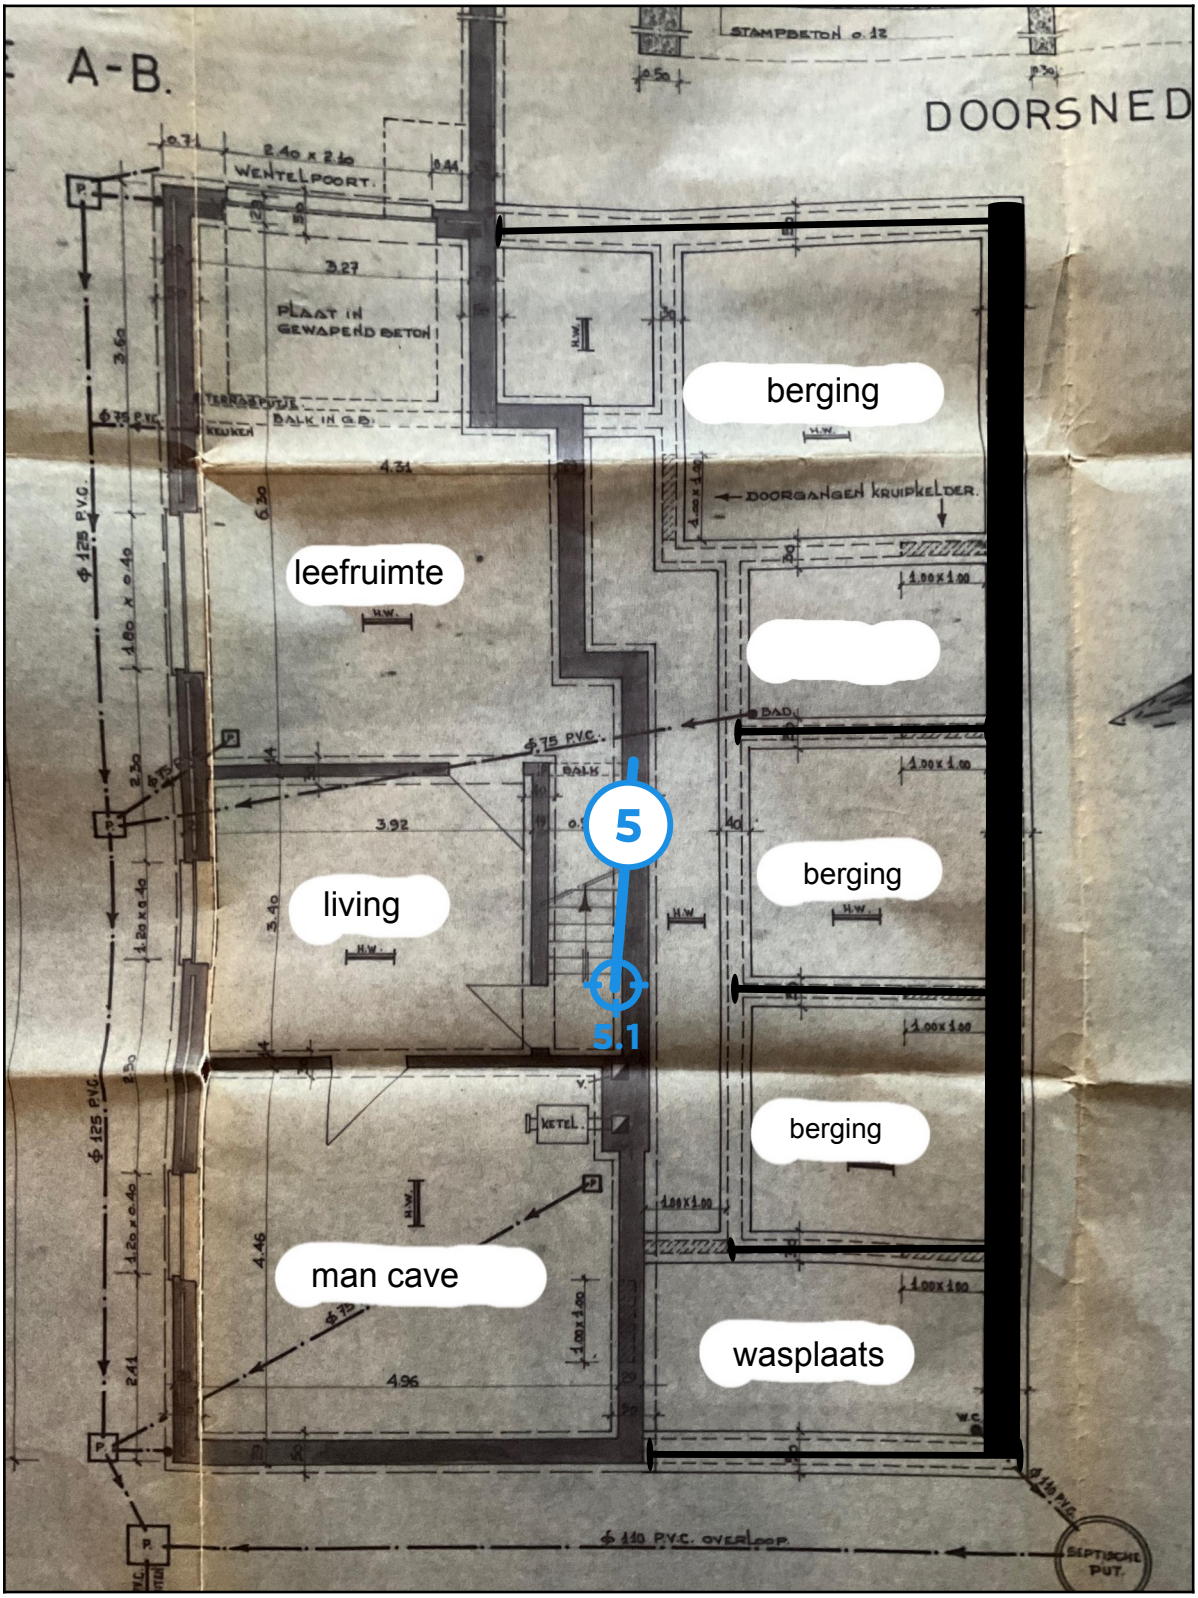
Plan 1.4: Niv +0 varia

1. Mastiek	Asbestmateriaal	Verwijderen
1.1 Code: 2	Puntmonster	-

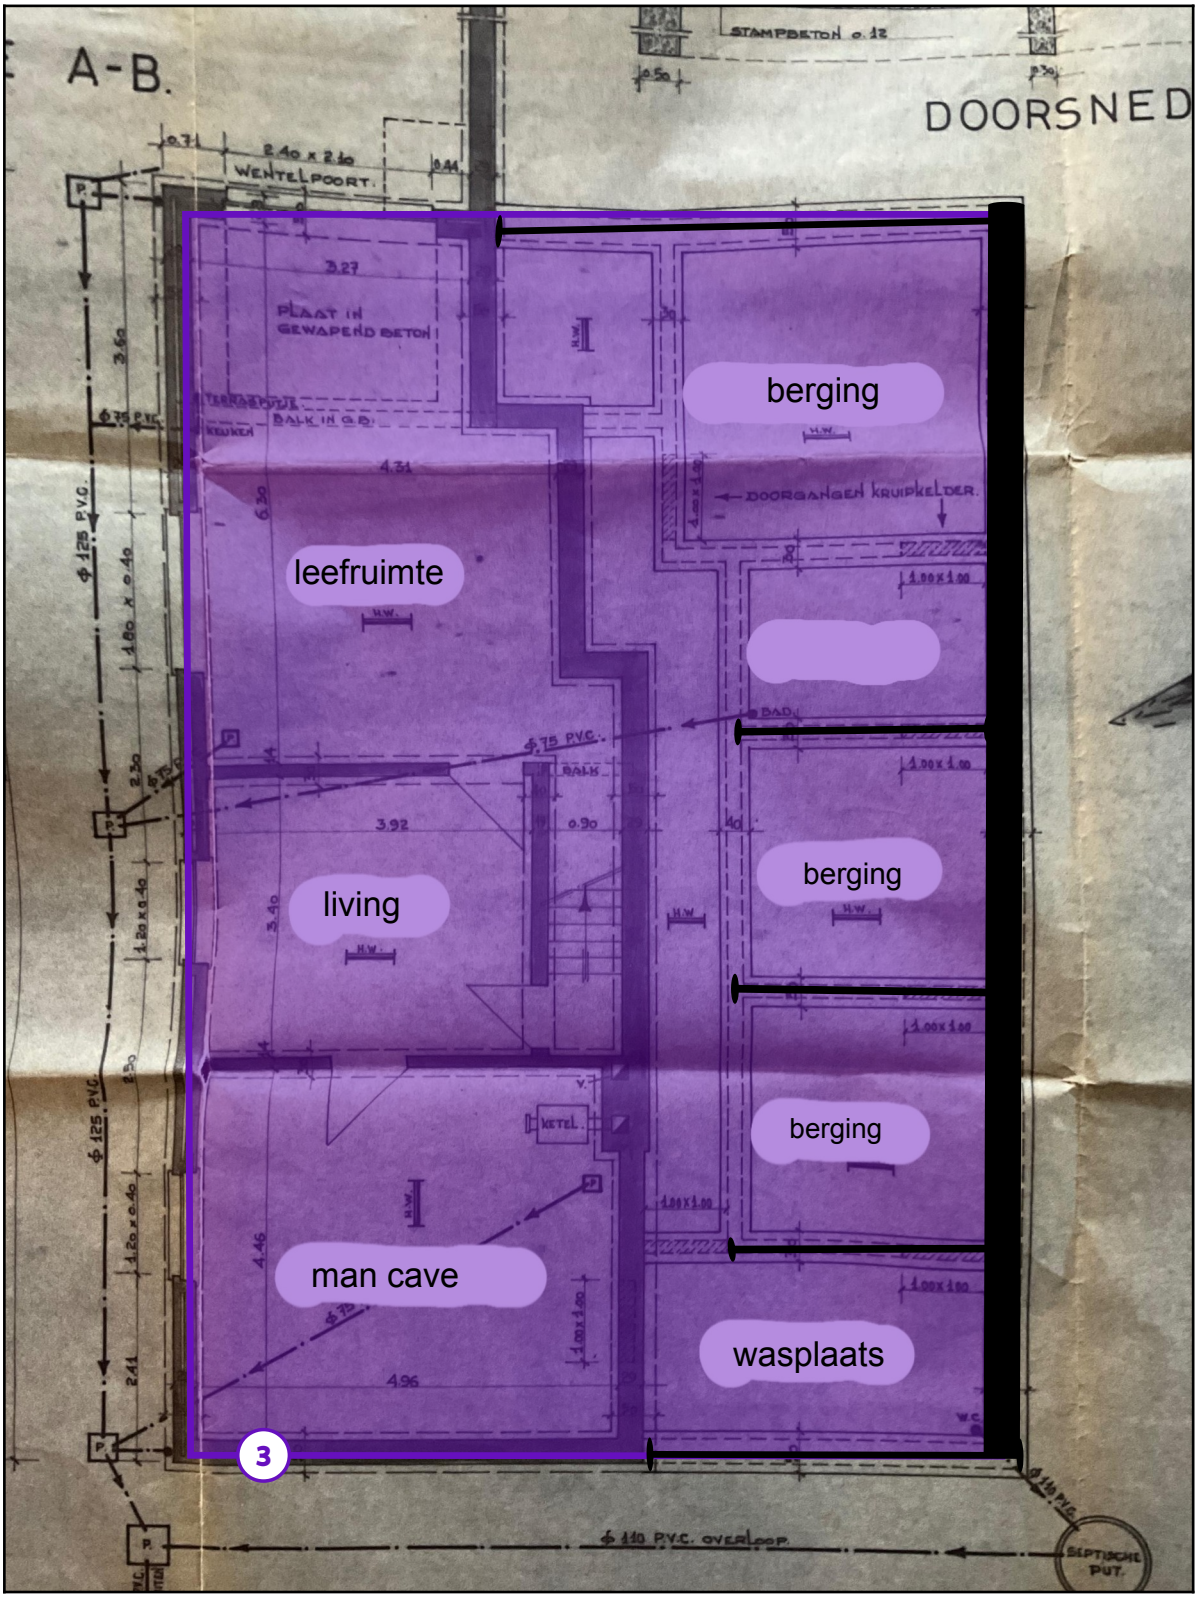
Plan 1.7: Niv -1 varia

3. Plafonds en muren bestaande uit voorzetpanelen	Advies	-

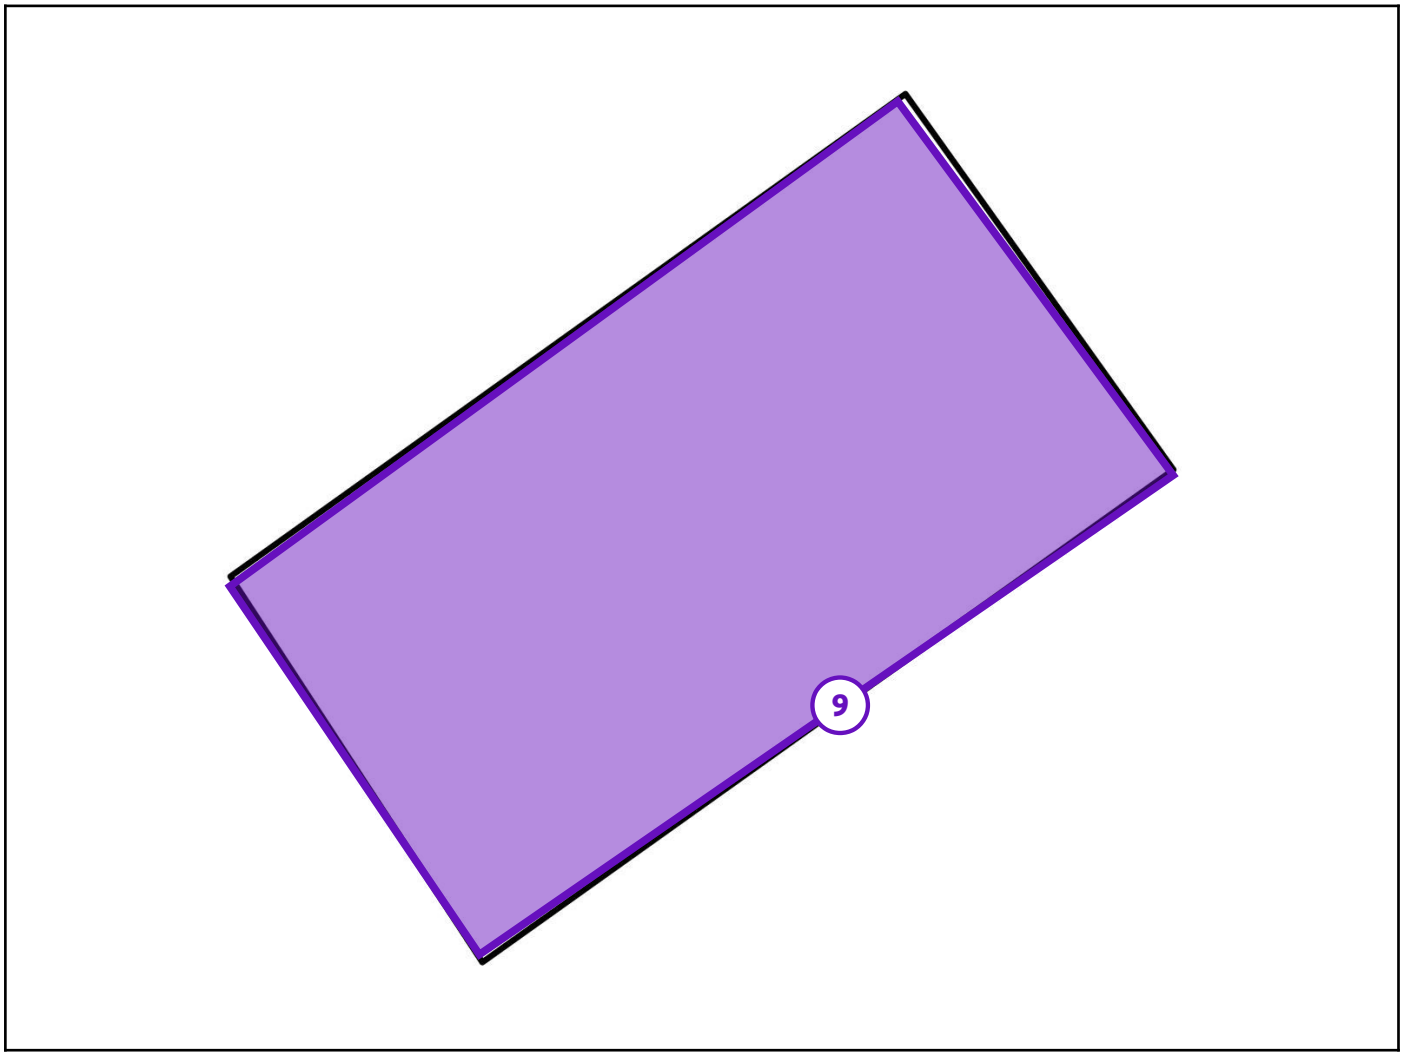
Plan 3.1: Overdekking plan

Beschrijving	Type	Actie
9. Dakbedekking bestaande uit stalen/metalen platen	Overige ruimte of materiaal	-

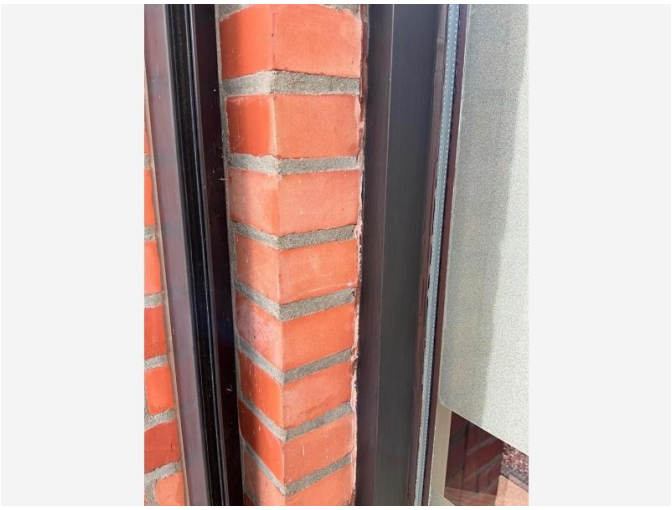
Fiche 1: Mastiek

Het asbestmateriaal valt onder de mijlpaal van 2040.

Eindbeoordeling materiaalrisico	Verhoogd materiaalrisico en/of verhoogde kans op vezelvrijgave

Gebondenheid	Categorie 1: hechtgebonden in oorsprong
Asbestsoort (vezeltype)	Alleen chrysotiel aanwezig
Asbestconcentratie	Laag (< 50%)
Afschermingsgraad van het gehele materiaal	Geheel of deels vrij aan de buitenlucht, maar geen contact met binnenlucht
Toestand van het materiaal	Matig beschadigd, matig verweerd

#	Type	Referentie	Resultaat
1.1	Puntmonster	2	Chrysotiel

Beschrijving	Mastiek
Omgeving	Binnen
Primaire drager	Wandopening verticaal (raam, deur, ...)
Asbestmateriaal	In-situ afwerkingslagen - Pasta, stopverf, voegsel, stopsel, vulsel, mastiek, kitten, ...
Bindmiddel van asbestmateriaal	Kitten, mastiek, pasta
Gebondenheid op basis van bindmiddel	Hecht
Hoeveelheid (lengte - aantal)	• 5,00 m - 1 stuk
Totale lengte	5,00 m
Eenvoudig bereikbaar	Ja
Bevestigingswijze	• Verlijmd, ingegoten, versmeerd
Identificatiemethode	Een monstername door de asbestdeskundige met laboanalyse door een asbestlabo.
Destructieve handeling voor identificatie	Nee
Opmerking	De hoeveelheid is een zo nauwkeurig mogelijke opmeting. Hieraan kunnen evenwel geen rechten worden ontleend.

Verwijderen

- Zorg voor een veilig beheer. Vermijd het beschadigen van het asbestmateriaal. Controleer de toestand jaarlijks op wijzigingen.

- Eenvoudige handelingen: mag via doe-het-zelf of door werknemer(s) met opleidingsattest eenvoudige handelingen
  Deze toepassing kan door een aannemer die over een opleidingsattest eenvoudige handelingen beschikt of door een particulier (doe-het-zelf), verwijderd worden indien er geen verhoogd risico op vrijgave van asbestvezels (max. concentratie 0,01 vezels/cm3 - CODEX Art. VI.3-54) ontstaat en de toepassing voorafgaand wordt gefixeerd/bevochtigd; de individuele elementen zonder machinale werktuigen (boormachine, slijpschijf, hogedrukreiniger,...) en zonder breken of gooien een voor een losgemaakt worden; en ten slotte dubbel en luchtdicht verpakt weggevoerd worden naar een erkend afvalpunt (recyclagepark).

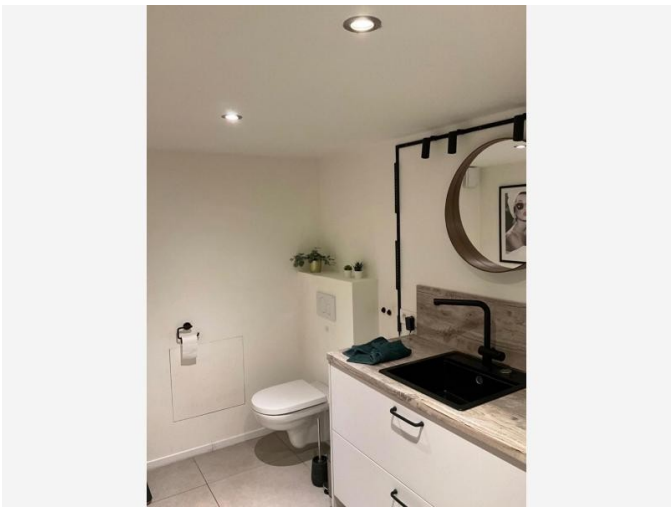
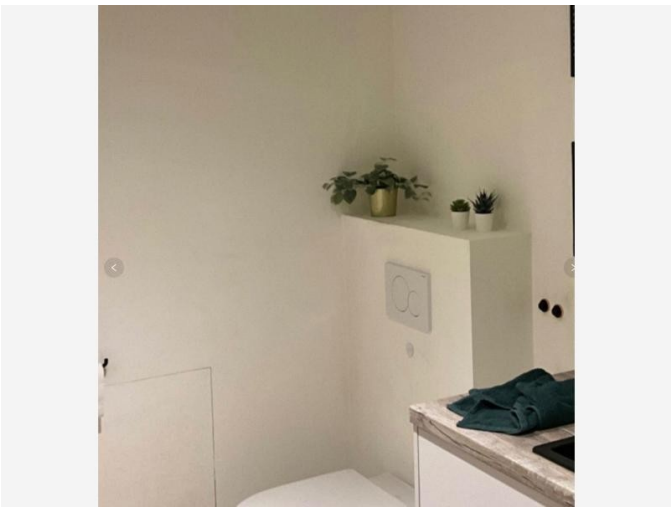
Fiche 3: Plafonds en muren bestaande uit voorzetpanelen

De plafonds en muren werden afgewerkt met niet-asbestverdachte voorzetpanelen die inspectie van de bedekte structuur (opbouw, pleisterwerk) verhinderen.

Basis voor advies	De asbestdeskundige beoordeelt het materiaal als niet-asbestverdacht.
Primaire drager	Plafond

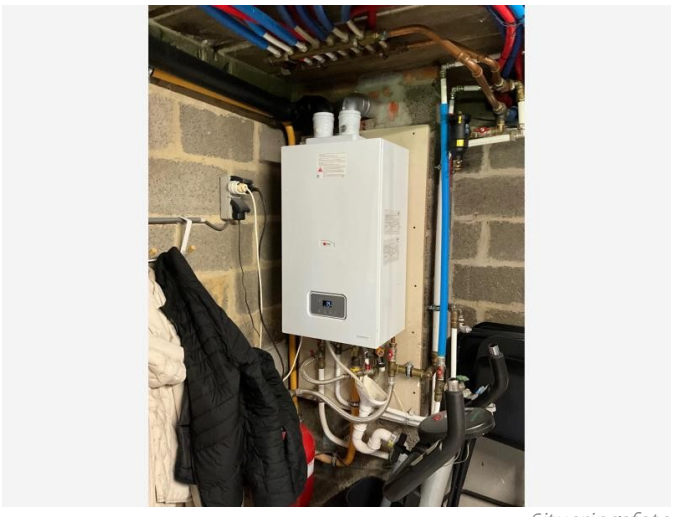
Beschrijving	Notitie	Terug te vinden op plannen
Fiche 6: CV-ketel (niet verdacht)	De CV-ketel (dichtingen, isolerend materiaal) is niet asbestverdacht.	-
Fiche 7: Rookgaskanaal (niet verdacht)	Het rookgaskanaal is niet-asbestverdacht.	-
Fiche 8: Dakbedekking bestaande uit leien (niet verdacht)	De dakbedekking is niet-asbestverdacht. Factuur terug te vinden in bijlage.	-
Fiche 9: Dakbedekking bestaande uit stalen/metalen platen	De dakbedekking is niet-asbestverdacht.	Plan 3.1: Overdekking plan
